# INFORME DE CONSERVACIÓN

Settori 1934

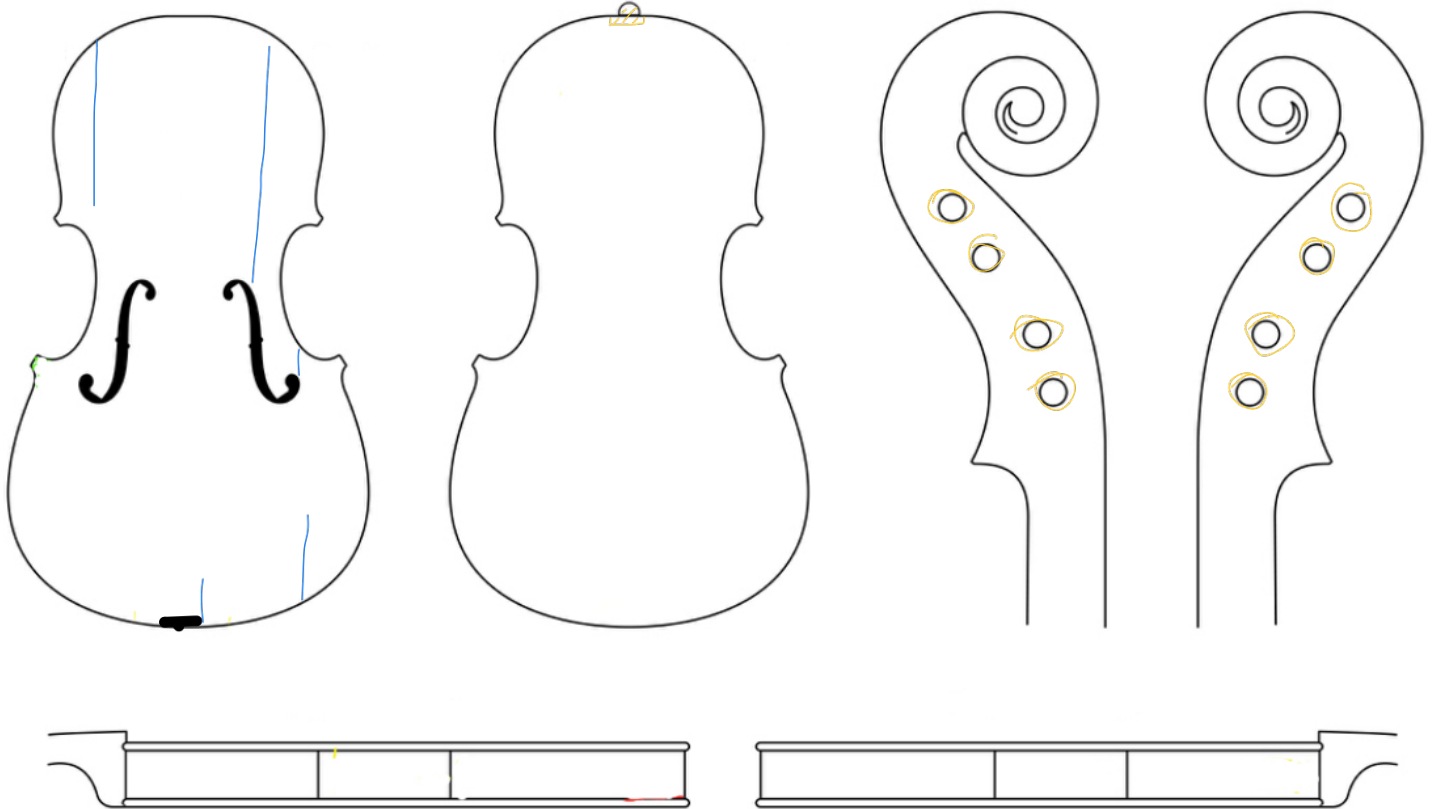
Reparación.

Madera nueva.

Violín en buen estado de conservación, presenta algunas restauraciones en la tapa armónica y en el retalón. 357 mm.
